# A la recherche du Seyon disparu

En empruntant la route cantonale Valangin - Dombresson, dans le secteur situé entre La Rincieure et le Moulin des Sauges (connu aussi sous le nom de «Scierie Debrot»), on connaît un Seyon rectiligne, bordé d'arbres et parallèle à la route. Cependant, un tel tracé n'est assurément pas l'œuvre de Dame nature! Rares sont les voyageurs à savoir où le Seyon passait naturellement puisqu'il a été corrigé il y a plus d'un siècle déjà.

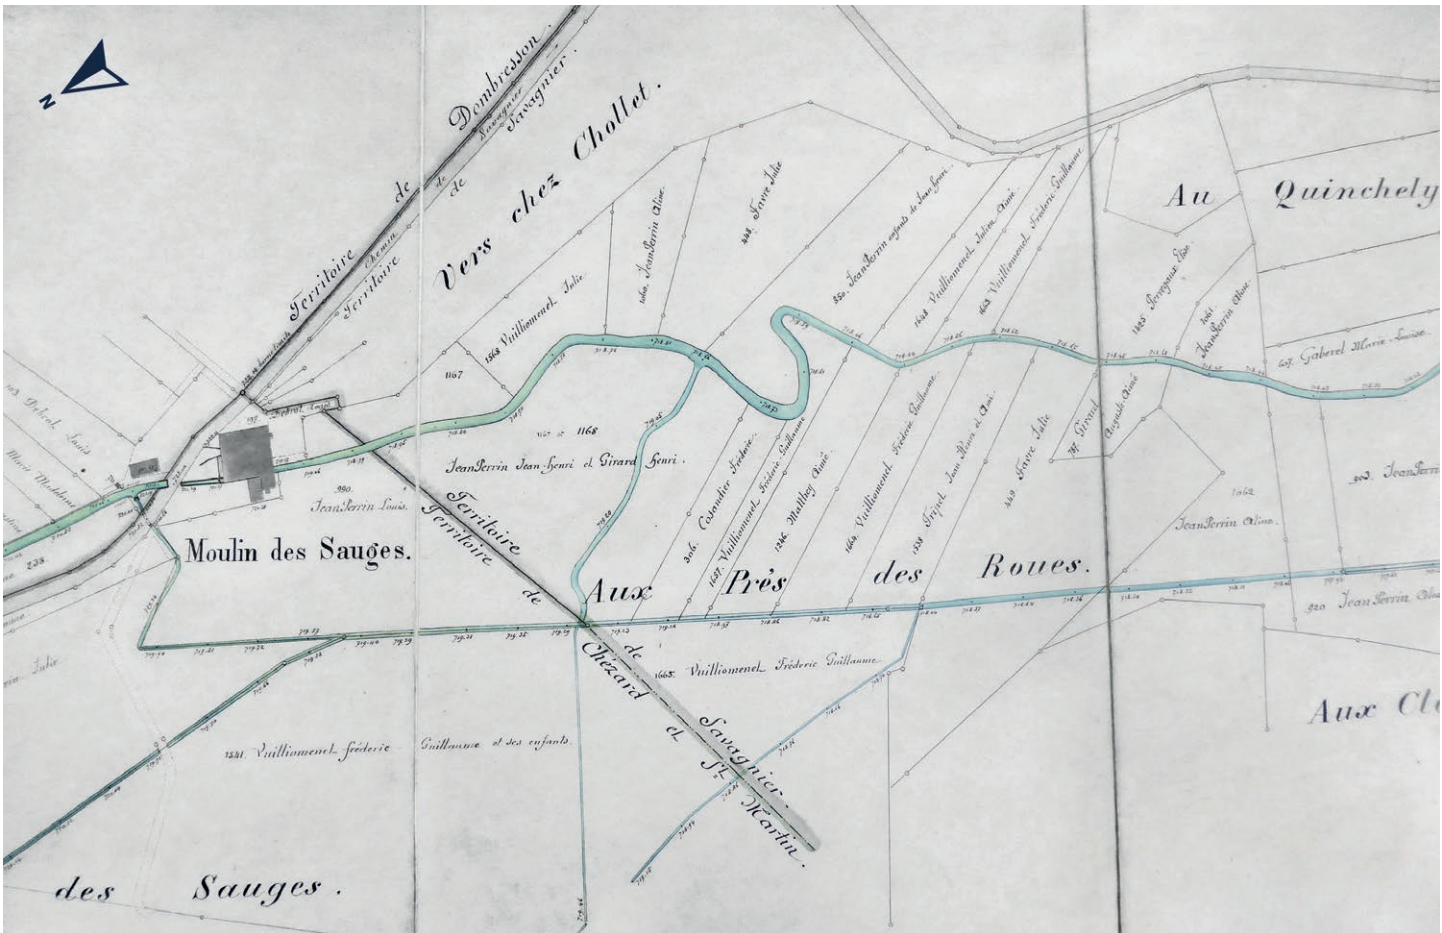
Figure 1: Carte fluviale du Seyon. Les cotes altitudinales permettent de supposer le rôle de canal de décharge du ruisseau rectiligne.

Outre des plans précis du réseau hydrographique, on y trouve de magnifiques plans et schémas très détaillés des prises d'eau, des moulins, ponts et autres ouvrages. On y constate que le cours du Seyon a été relié à un ruisseau rectiligne, probablement pour y dévier une partie des eaux lors des crues et ainsi éviter d'endommager la roue du moulin.

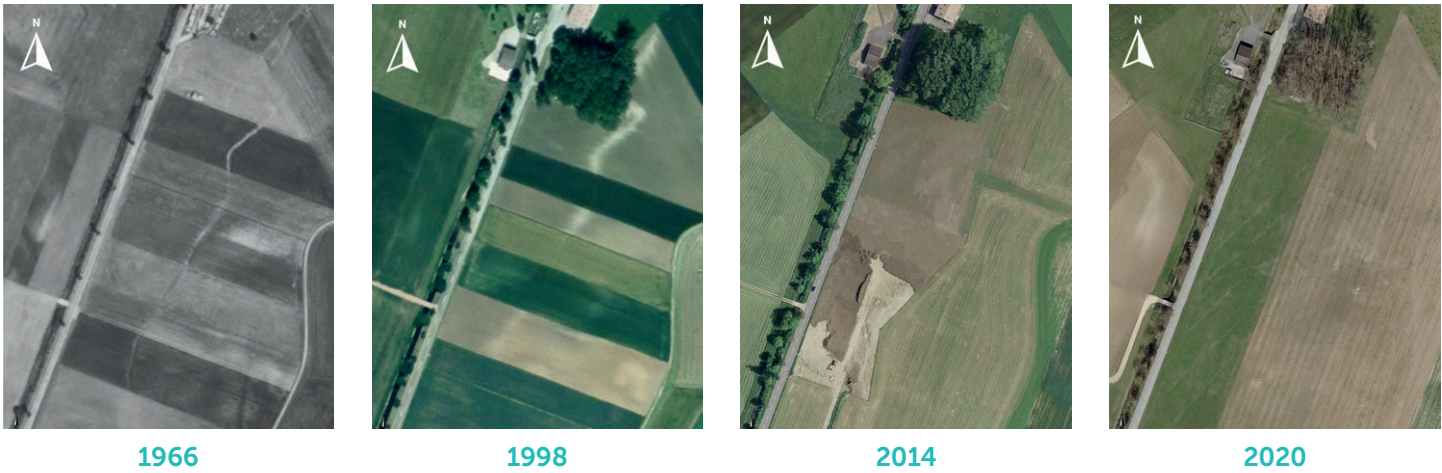
Figures 2-5: L'image de 1966 est parfaite pour repérer l'ancien cours du Seyon. Sur celle de 1998, on voit l'effet des labours successifs qui ont étalé les alluvions. En 2014, les travaux de rehaussement des sols agricoles sont en cours. En 2020, on ne perçoit plus rien des anciens cours du Seyon. La position des tuyaux de drainage est par contre bien visible dans la parcelle le long de la route

Les images aériennes sont également riches en enseignements ; la première date du 26 mai 1936. Selon la hauteur de vol et l'état de la végétation des champs, on peut y repérer plusieurs tracés anciens du Seyon. Il faut chercher les zones plus claires, riches en alluvions, ou un contraste dans la végétation lié à un manque d'eau à cause du sol plus drainant. On repère particulièrement bien le «dernier» tracé en aval du Moulin des Sauges avec ce magnifique double méandre en «S». Selon Monsieur Maurer, habitant du Moulin des Sauges, l'ancien tracé du Seyon est parfois visible lors d'évènements de sécheresse car il se dessèche plus rapidement que les terrains adjacents et révèle alors ses secrets enfouis.

Le détournement de la rivière dans un nouveau lit n'a cependant pas changé la topographie des lieux et l'ancien cours reste logiquement un point bas concentrant les eaux de ruissellement. Avant 2014, date des travaux de rehaussement, on observait donc régulièrement un engorgement des sols agricoles sur l'ancien tracé du Seyon. Depuis, un nouveau réseau de drainages a également été installé. Après le décapage de la terre, ce ne sont pas moins de 80 cm de matériaux de remblai qui ont été déposés, puis 30 cm de terre végétale qui ont été remis, selon les propos de Monsieur Maffli, propriétaire d'une partie des parcelles du secteur. L'ancien cours du Seyon a ainsi été enterré, probablement à tout jamais.

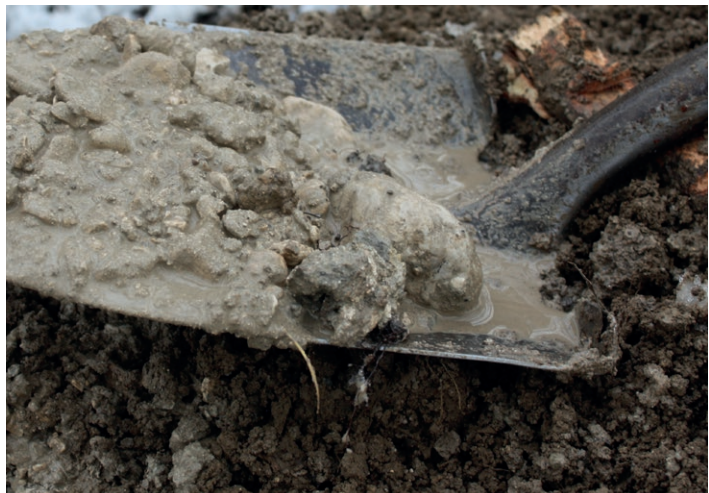
Figure 7: Ce mélange de sable, de graviers et de galets plus ou moins ronds est présent à partir de 80 cm de profondeur dans le bosquet. Il s'agit d'un mélange caractéristique du lit de rivière.

Dans le bosquet, le profil (figure 8) révèle ce qui semble être un ancien lit alluvial à 80 cm de profondeur (figure 7). Son emplacement coïnciderait donc avec l'ancien méandre recensé dans le secteur (le fameux «S»). La terre végétale, ou horizon A, d'une épaisseur de 15 cm, se situe au-dessus d'une couche de 40 cm contenant une part très importante de pierres et de graviers. Cet horizon nommé BC correspond à un intermédiaire entre l'horizon B organo-minéral et l'horizon C purement minéral. De petits coquillages présents dans ces deux horizons témoignent de l'ancienne dynamique du cours d'eau.

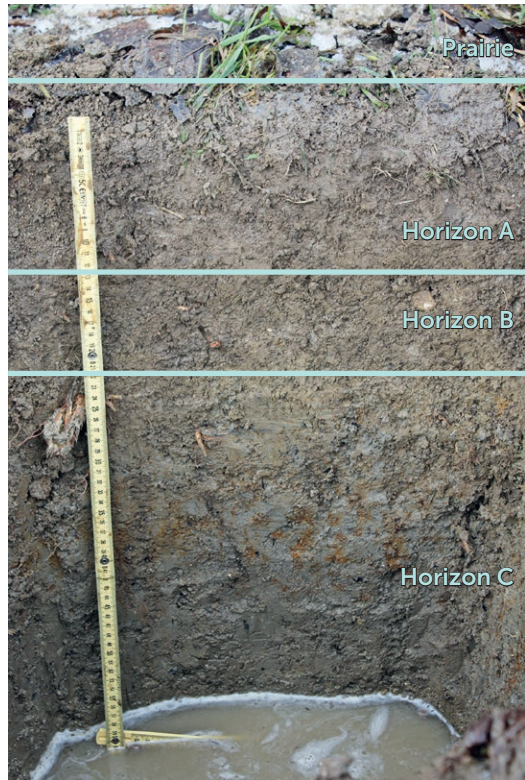
Figure 9: Profil de sol creusé dans la bande herbeuse.

Dans la bande herbeuse située entre le bosquet et les champs, le sol (figure 9) ne bénéficie pas d'un apport régulier de matière organique (la matière organique des fauches est exportée) et présente une structure plus compacte résultant du passage des machines agricoles. Tout comme le profil dans le bosquet, celui-ci contient des coquillages, indices de l'ancienne influence alluviale. Ce sol ne contient toutefois pas de pierres et ne présente pas de traces de remaniement. Il se situe donc vraisemblablement dans l'ancienne zone d'inondation du Seyon, dans laquelle des sédiments fins se déposaient successivement au fil des crues. Des traces d'anciens végétaux enracinés dans les sédiments ont également été observées.

Les deux profils sont encore aujourd'hui influencés par une nappe d'eau. Lors des relevés effectués en janvier 2021, celle-ci se trouvait entre 60 et 70 cm de profondeur. Des taches de rouilles, observées dès 20 cm indiquent un battement de nappe pouvant quasiment atteindre la surface. Le Seyon a beau avoir été dévié, son influence reste donc aujourd'hui encore palpable sur son ancien tracé.
