## La Paulière (2013)

La plus grande population de crapauds accoucheurs se situe aux alentours de Coffrane. C'est donc dans la réserve naturelle Pro Natura de La Paulière qu'a été conçu le premier aménagement du projet « 25 étangs pour le crapaud accoucheur au Val-de-Ruz ». En plus d'offrir un biotope au crapaud, il s'agissait aussi de se faire la main sur un cas concret nécessitant une étanchéité. L'étang de près de 200 m<sup>2</sup> a été réalisé sur un ancien remblai de gravats et de blocs de béton. L'étanchéité est assurée par une technique novatrice alliant bâche en caoutchouc et couche de protection en béton maigre. Le pH de l'eau, rendu basique par la présence de béton récent, est rapidement descendu dans des valeurs simi-

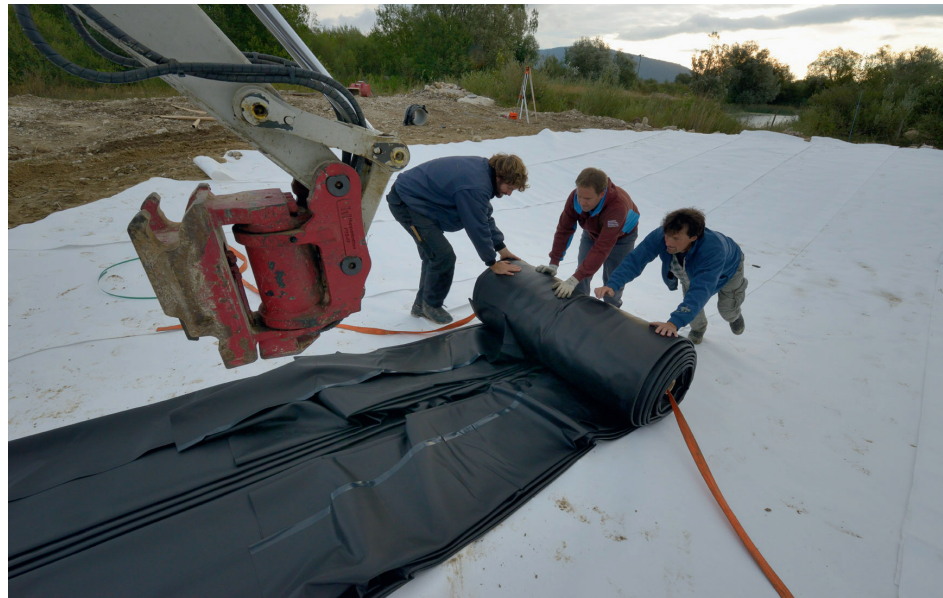
Mise en place de l'étanchéité caoutchouc

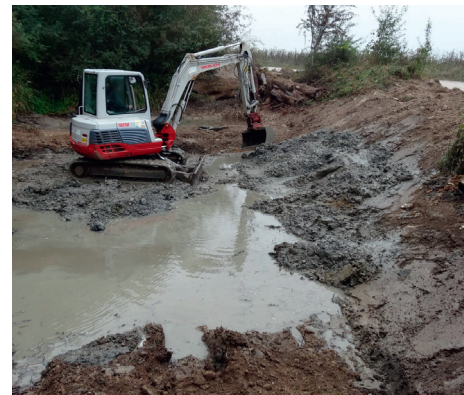
Finitions à l'aide d'une pelle-rétro de 6 t suite au curage réalisé depuis le bord avec une machine de 22 t

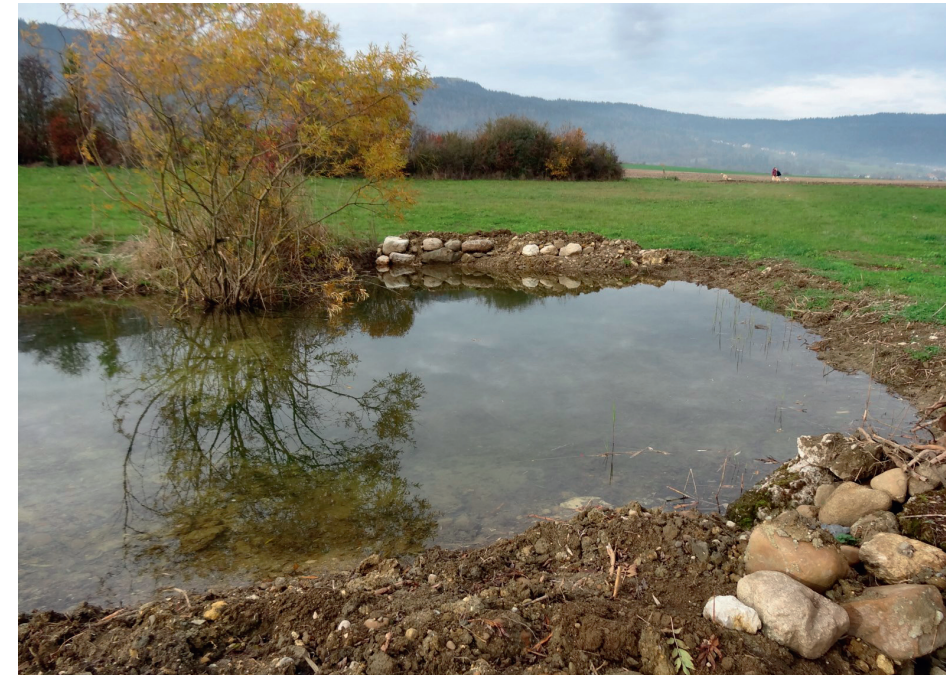
L'étang se remplit à ras bord en hiver et s'assèche fortement en été

L'étang restauré se situe dans une prairie au nord-ouest du Bois du Clos, non loin de la Paulière. Il était totalement atterri et envahi par des saules. Lors de son curage en 2014, la profondeur maximale a été définie afin de rester dans la zone de battement de la nappe (reconnaisable grâce aux traces d'oxydation du sol). Ainsi, ce plan d'eau devrait se tarir pendant les étés très secs, ce qui a été effectivement le cas en 2015. Il faudra toutefois veiller à ce que cela ne soit pas la règle, auquel cas il faudra songer à redonner un coup de pelle ! Les saules enlevés ont été utilisés pour la création d'habitats terrestres en lisière. Afin de parer à une éventuelle eutrophisation, reste encore à finaliser le remblai de protection contre les ruissellements hivernaux provenant des cultures alentours et chargés en nutriments. D'une esthétique singulière lorsqu'il est asséché, mais tellement bénéfique, ce type d'étang qui fait lourdement défaut en Suisse est l'unique habitat d'espèces rares et menacées. B. A.-D. et A. C.
